# ***RELATÓRIO FINAL PERÍCIA DE SEGURANÇA DE BARRAGEM***

***LOCAL: UHE-Tucuruí  
EMPREENDEDOR: Centrais Elétricas do Norte do Brasil -  
Eletronorte***

TUCURUÍ-PA  
MARÇO/2018

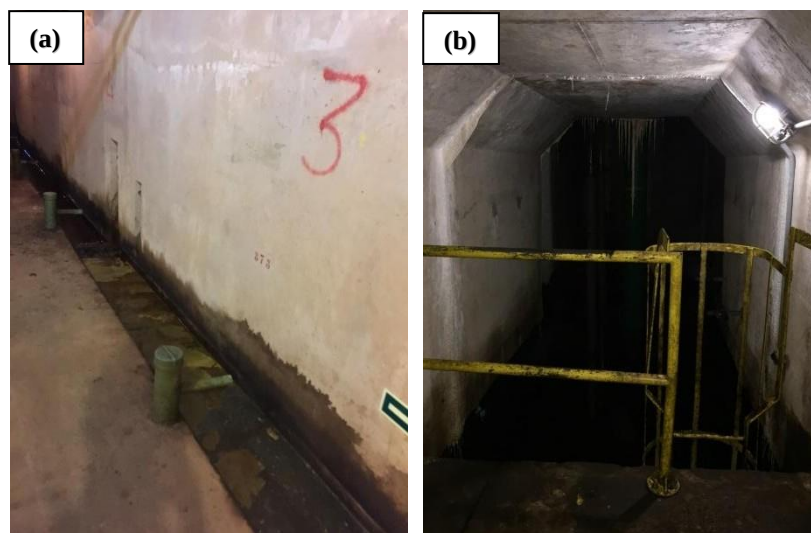
**Fotografia 3- Drenos de fundação (a) e galeria de drenagem (b).**

No que se refere à percolação nas diversas estruturas que compõem a barragem da UHE Tucuruí, a Eletrobras Eletronorte avalia que a percolação encontra-se totalmente controlada pelo sistema de drenagem, resultando em pontuação nula (0). Para constatar tal informação, a equipe pericial teve acesso aos relatórios do sistema interno da empresa GESTIN presente no Plano de Segurança de Barragem, o qual armazena informações e leituras das inspeções nos instrumentos de drenagem da UHE Tucuruí. De posse de tais dados, percebeu-se que o sistema de drenagem consegue escoar a água que percola o corpo do barramento, sem causar aumento de pressão que seja prejudicial ao mesmo. Além disso, a equipe pericial teve acesso às galerias de drenagem e pôde verificar *in loco* a situação das estruturas das galerias e dos drenos de fundação (Fotografia 3).

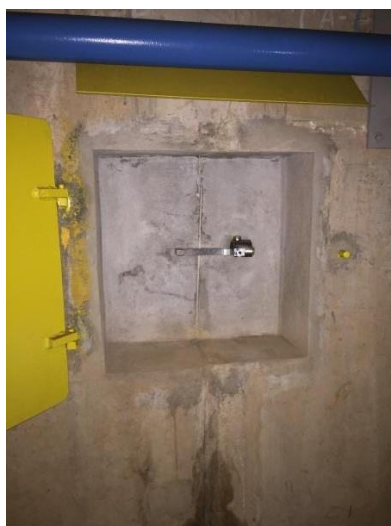
**Fotografia 4= Medidor triortogonal de junta da casa de força I.**

Quando se trata de deformações e recalques existentes na estrutura, a Eletrobras Eletronorte afirma em sua matriz de classificação que há a existência de trincas e abatimentos de pequena extensão e impacto nulo, o que equivale a um ponto para o sistema de classificação. A equipe pericial, com base nos relatórios do sistema GESTIN, verificou que de fato as deformações e recalques que existem na estrutura estão sob controle e são constantemente monitoradas. Além disso, a equipe também procedeu à visita e inspeção nos instrumentos utilizados para este fim, como é o caso do medidor triortogonal de juntas (Fotografia 4).

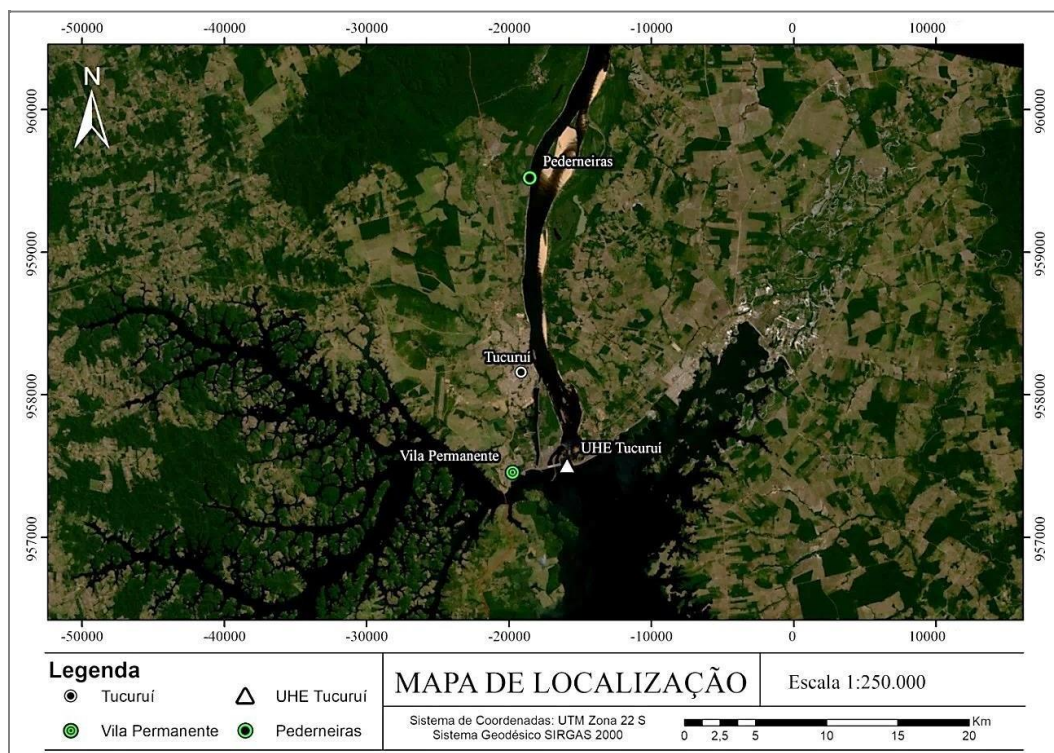
**Figura 2= Mapa de localização da barragem da UHE Tucuruí e áreas urbanas à jusante.**

Para este quesito a Eletrobras Eletronorte afirma que existem pessoas ocupando permanentemente a área a jusante da barragem, portanto, vidas humanas poderão ser atingidas, o que acrescenta doze pontos na matriz de classificação. O fato pôde ser comprovado pela equipe pericial através do estudo do mapa de localização da barragem da UHE Tucuruí. O núcleo urbano da cidade de Tucuruí encontra-se a aproximadamente dez quilômetros do corpo do barramento. Já a Vila Residencial da Eletrobras Eletronorte está a menos de um quilômetro da barragem de terra da margem esquerda. Logo, o risco e potencial de perda de vidas é incontestável, conforme mostra a Figura 2.
